# 嘉兴市城南街道姚家荡中学（暂名）地块 土壤污染状况初步调查报告

委托单位：嘉兴经济技术开发区投资发展集团有限责任公司

编制单位：浙江爱闻格环保科技有限公司

二〇二〇年五月

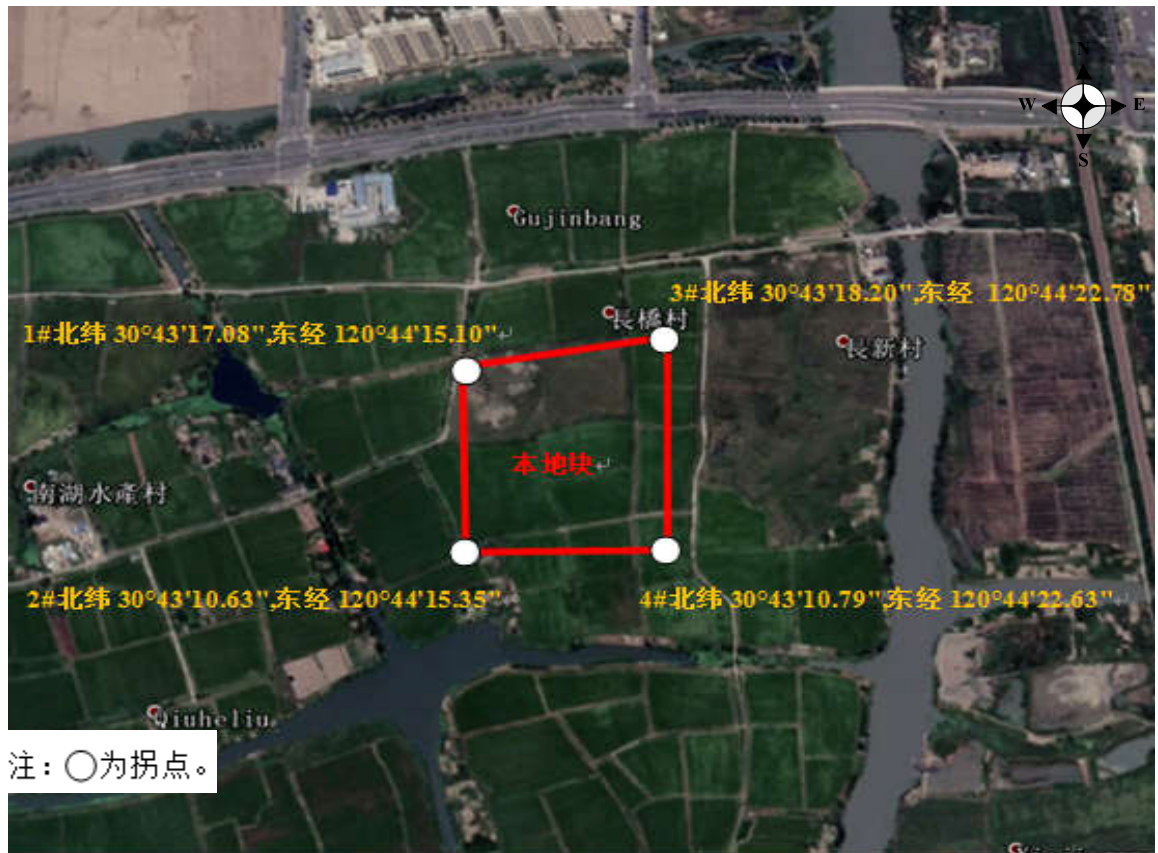
图 2.2-2 初步调查范围图

本次土壤污染状况初步调查的范围为嘉兴经济技术开发区范围内，朝晖路北、长桥路西（地块中心经纬度为：东经 120°44'19.07"，北纬 30°43'14.29"），调查面积约 45408m<sup>2</sup>。拐点坐标表 2.2-1。调查范围详见图 2.2-2。地块红线图详见图 2.2-3。

本次土壤污染状况初步调查监测范围如图 2.2-2 所示。监测介质为场地土壤和浅层地下水。

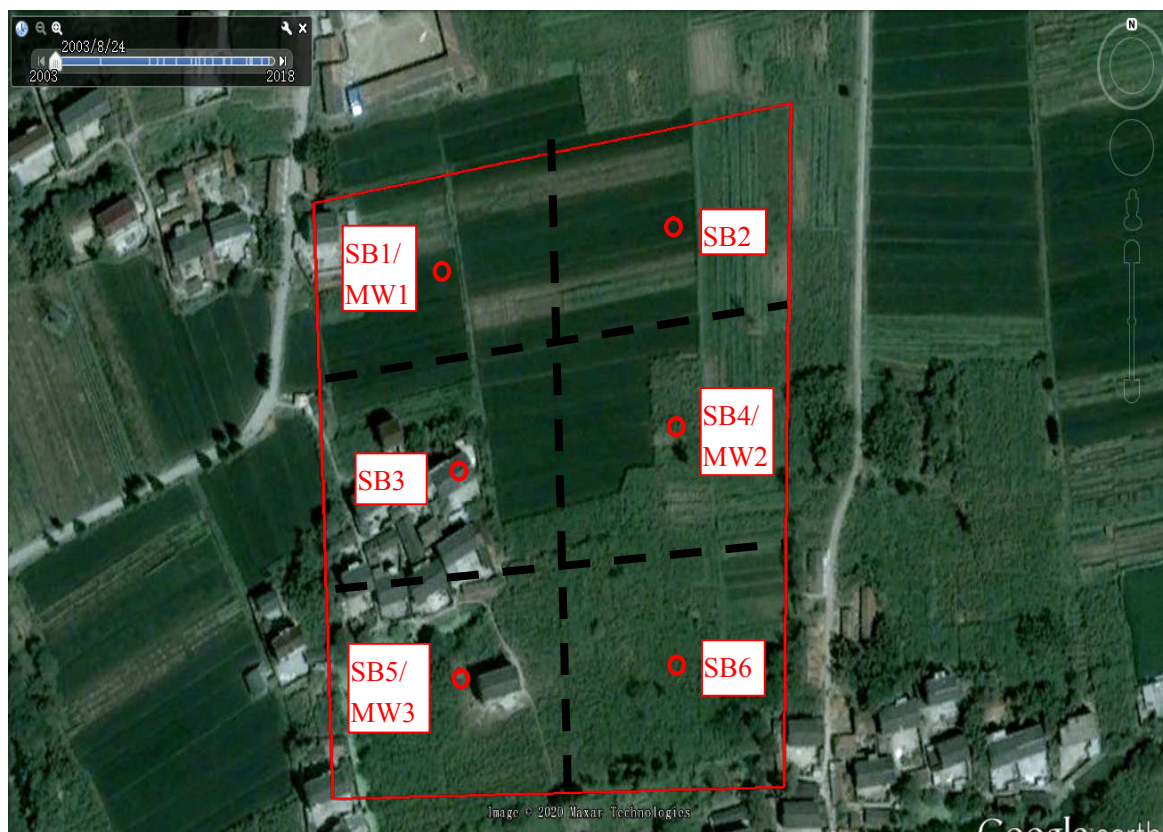
图 4.1-1 初步调查监测方案布点图（历史）

初步调查监测方案布点图（历史）如图 4.1-1 所示，初步调查监测方案布点图（现状）如图 4.1-2 所示。

土壤监测布点采样原则为：由于场地历史上各建筑物所在区块原有功能明确，因此采用平均布点法，场地内设置 6 个采样点，地块外对照点为 1 个。根据现状及历史污染情况的分析，场地没有明确的潜在污染区域，本次调查采用系统随机布点方式，是指把所调查的区域分成大小相等的网格，在每个网格内随机布设一个采样点，地块内共设置 6 个采样点，每个采样点筛选 3 个样品送检。

| 点位编号 | 点位现场描述与选取依据 | 经纬度 |
|---|---|---|
| ① SB1 | 平均布点法，兼顾可能受污染的位置（SB3 和 SB 5 历史影像显示为农户，因此布设 2 个采样点；其余采样点主要侧重于农田和机耕路） | 北纬30°43'16.55"，东经120°44'17.25" |

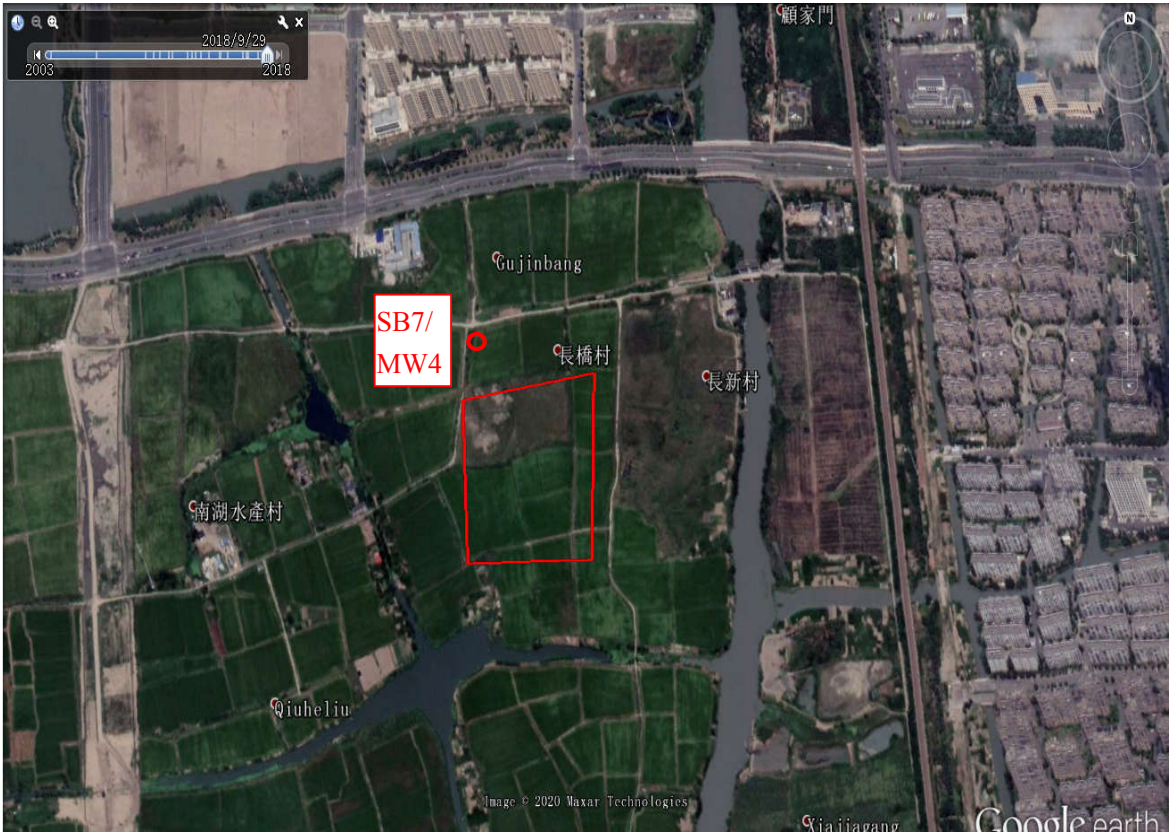
图 4.1-3 对照点与地块关系图

| 点位编号 | 点位现场描述与选取依据 | 经纬度 |
|---|---|---|
| ⑦ SB7 | 对照点；（土壤监测点⑦SB7，位于本地块北侧，距本地块100m，历史现状均为农田，可作为对照点） | 北纬30°43'19.60"，东经120°44'15.68" |
